Notifica Rapporto Conclusivo delle attività di ispezione ambientale straordinaria relativo all'impianto **MONTECO** srl sito in Ugento alla località "Masseria Burgesi".

Impianto: **MONTECO S.r.l.**

RAPPORTO CONCLUSIVO DELLE ATTIVITA' DI ISPEZIONE AMBIENTALE STRAORDINARIA

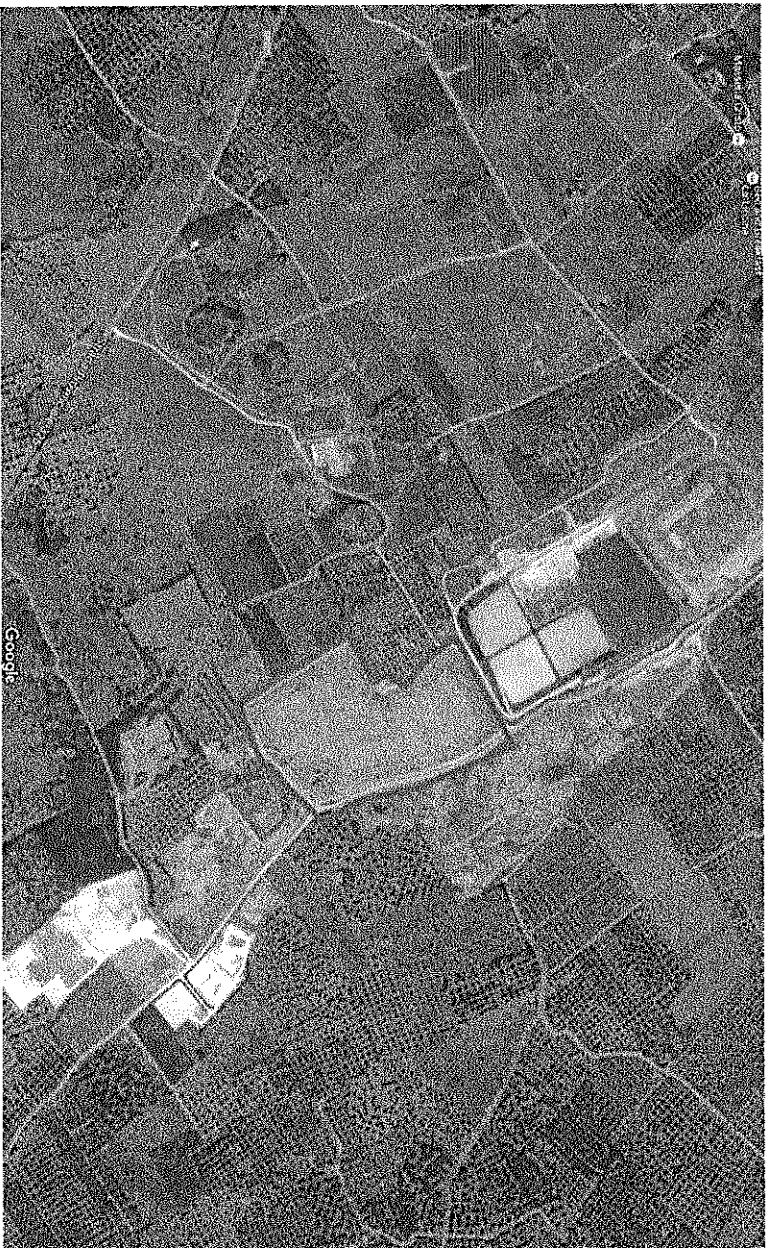
L'area si estende su un suolo di circa 10 Ha, ripartiti tra area di discarica dismessa, piazzali, impianto di recupero del biogas, viabilità di servizio e servizi generali, sezioni trattamento e scarico acque meteoriche.

Figura 2: Area discarica della ditta MONTECO S.r.l.
